Untersuchungsbericht (1. Ausführung)

Bericht-Nummer 12-2099

Grundprüfung von Anti-Graffiti-Systemen

Fluorosil FC

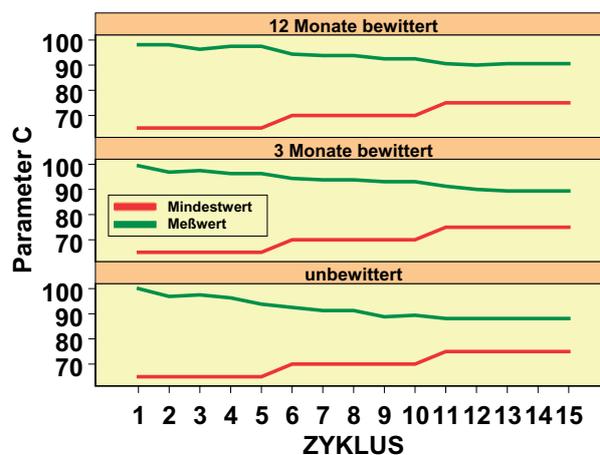
Abbildung 1
Funktionalität im Stresstest

Die nach jedem Reinigungszyklus bestimmten Reinigungsleistungen (Parameter C) sind in der folgenden Abbildung dargestellt.

Die ermittelten Ergebnisse belegen, dass Fluorosil FC die Mindestanforderungen an die Funktionalität nach ReGG I im unbewitterten bzw. im unterschiedlich bewitterten Zustand bis zum 15. Reinigungszyklus erfüllt (s. Abb. 1).

Die Funktionalität im Basistest für die 12 Monate bewitterten Probekörper beträgt 99,3 (Im Vergleich unbewittert 100 und 3 Monate bewittert 99,8). Dieses Resultat ist als ein ausgezeichnetes Teilergebnis zu bewerten. Die Dauerhaftigkeit des Schutzes wird im Stresstest ausreichend belegt.

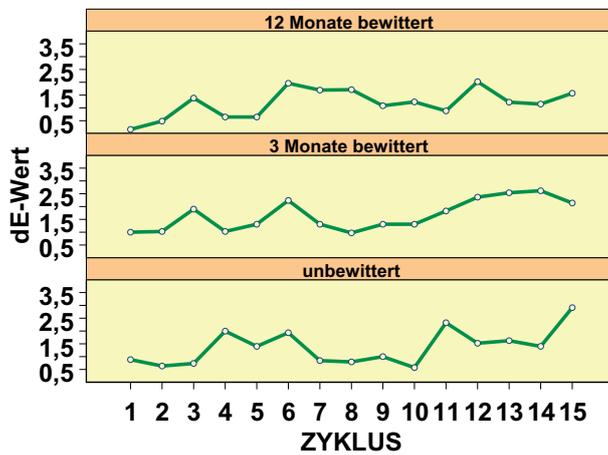
Abbildung 2
Änderungen des ΔE -
Wertes im Stresstest
(Monitorfeld)

Die ermittelten Schwankungen des dE-Wertes bewegen sich bis ca. 3,0 Einheiten.

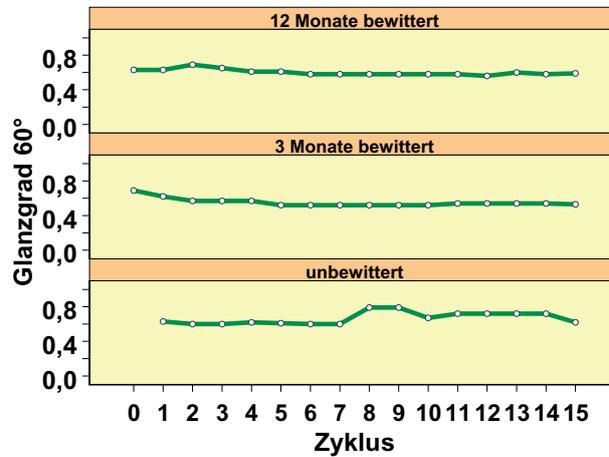
Abbildung 3
Glanzänderungen
im Stresstest
(Messgeometrie 60°)

Die Glanzgrad zeigt während des Stresstests kaum eine Änderung.

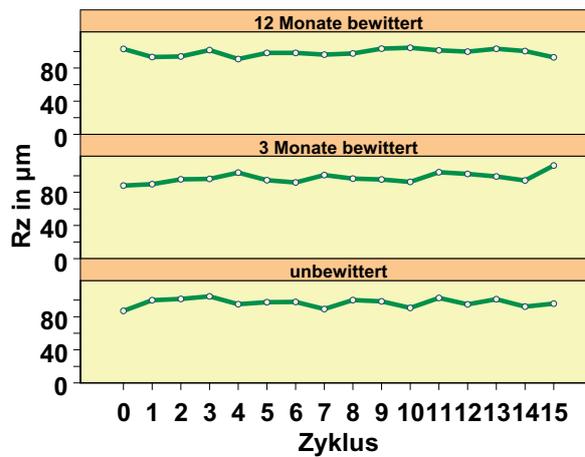
Abbildung 4
Änderungen der
Rauigkeit im Stresstest

Die Rauigkeit der behandelten Probekörper bleibt während der Dauerreinigungen praktisch unverändert (Abb. 4).

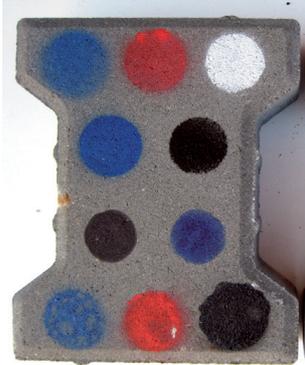
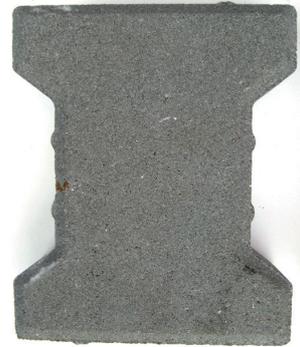
Ergebnisse des Basistests

1 und 2 : unbewittert vor der Reinigung, hydrothermisch + chemisch

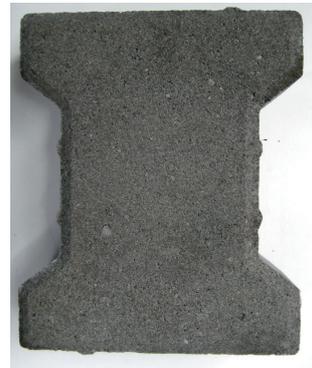
3 und 4 : 3 Monate bewittert vor der Reinigung, hydrothermisch + chemisch

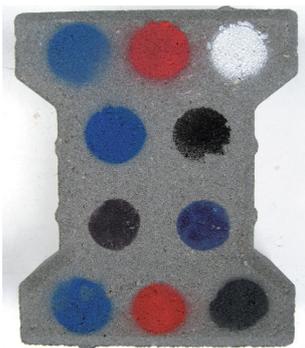
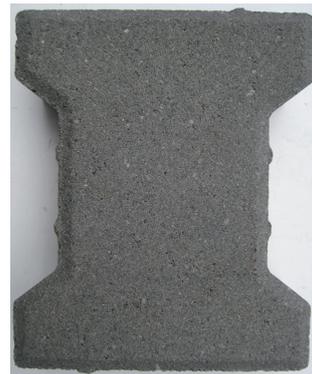
5 und 6 : 12 Monate bewittert vor der Reinigung, hydrothermisch + chemisch

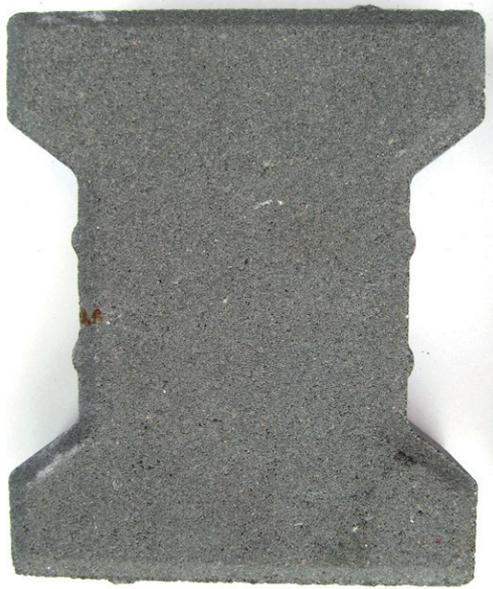
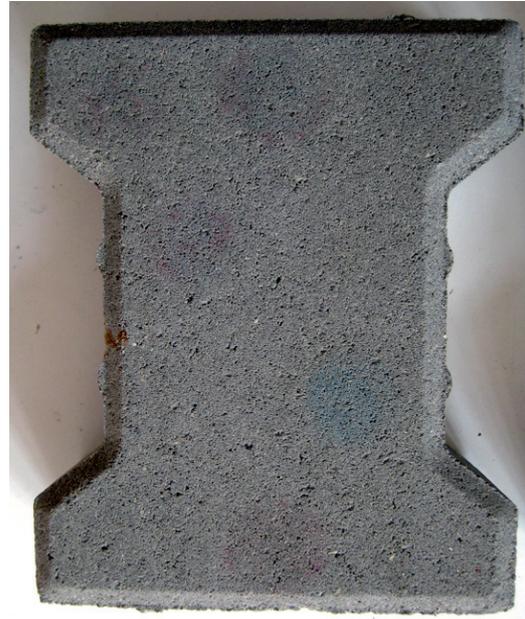
Ergebnisse des Stresstests (unbewittert)

1 und 2 : Reinigung 1 und Reinigung 5 (hydrothermisch + chemisch)

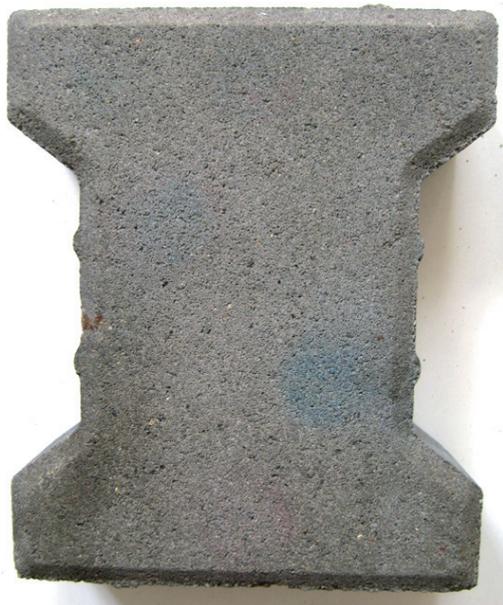
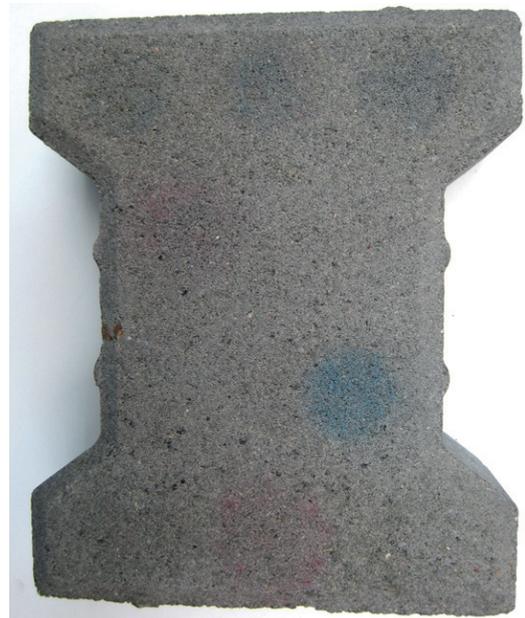
3 und 4 : Reinigung 10 und Reinigung 15 (hydrothermisch + chemisch)

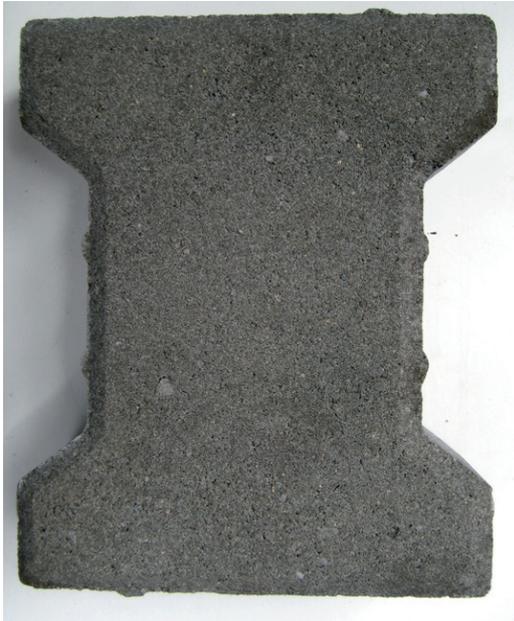
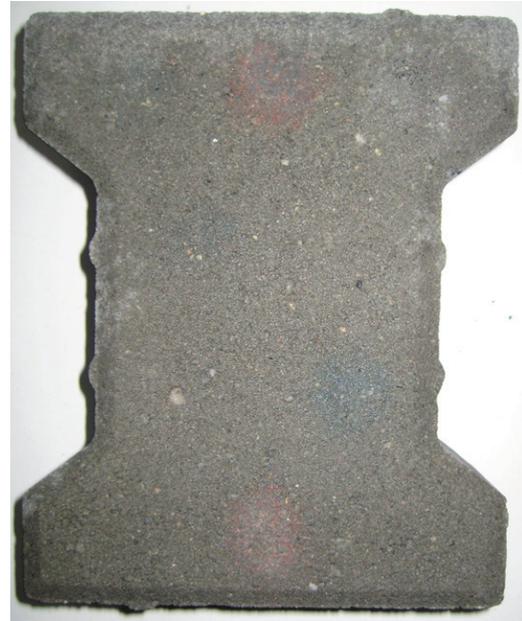
Ergebnisse des Stresstests (3 Monate bewittert)

1 und 2 : Reinigung 1 und Reinigung 5 (hydrothermisch + chemisch)

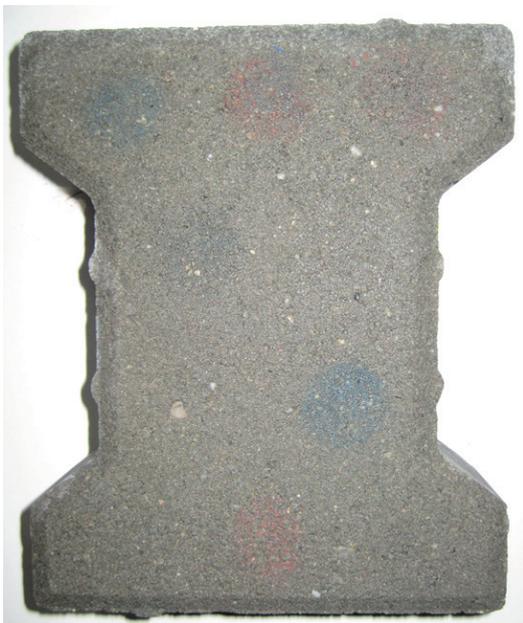
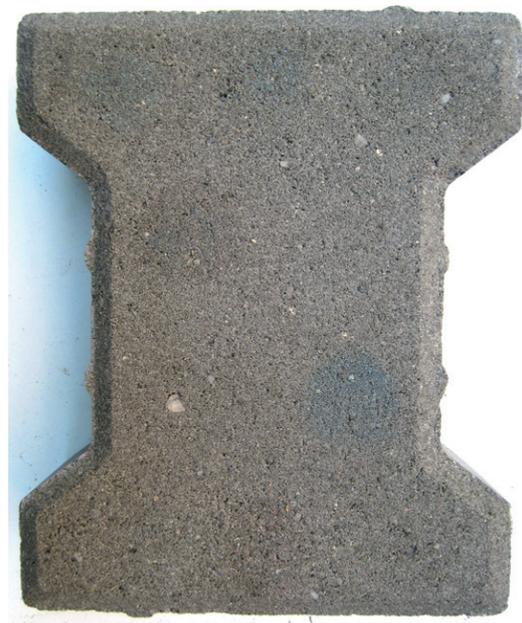
3 und 4 : Reinigung 10 und Reinigung 15 (hydrothermisch + chemisch)

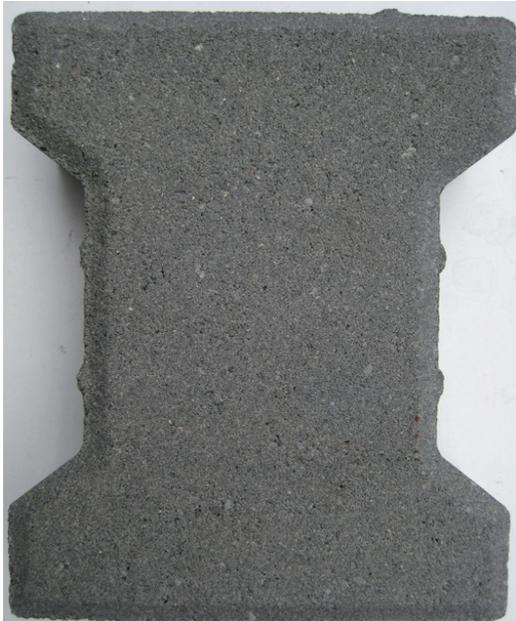
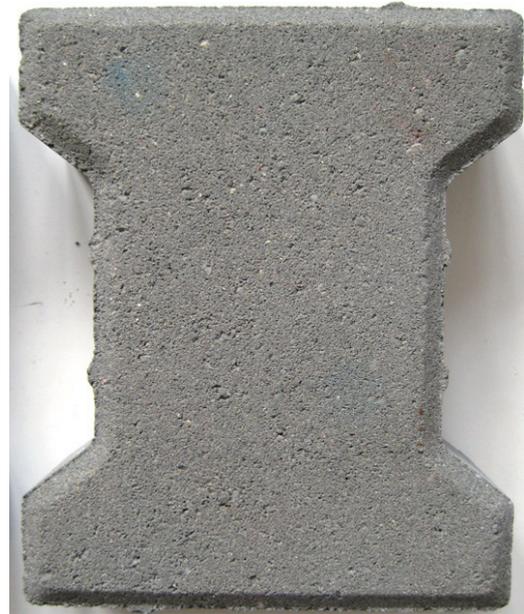
Ergebnisse des Stresstests (12 Monate bewittert)

1 und 2 : Reinigung 1 und Reinigung 5 (hydrothermisch + chemisch)

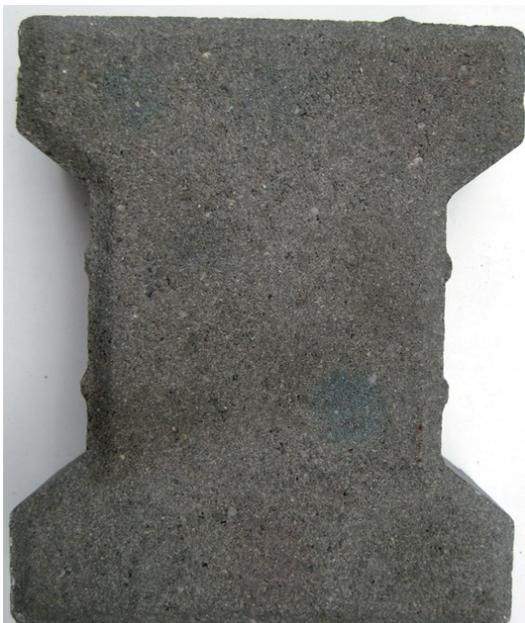
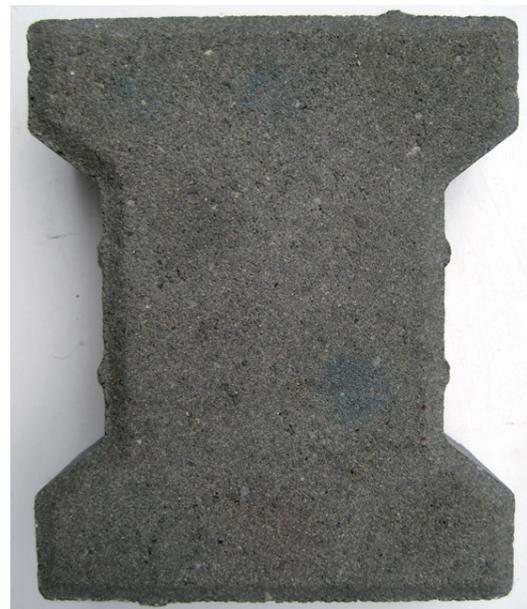
3 und 4 : Reinigung 10 und Reinigung 15 (hydrothermisch + chemisch)
